# Unerwartet hohe Grundwasserstände – Die Herstellung einer temporären und dauerhaften Standsicherheit von Bauwerken

*Dipl.-Ing. Klaus-Dieter Beyer*  
*BAUGRUND DRESDEN Ingenieurgesellschaft mbH*

UMGANG MIT HOHEN GRUNDWASSERSTÄNDEN, TU DRESDEN, 08.11.2016

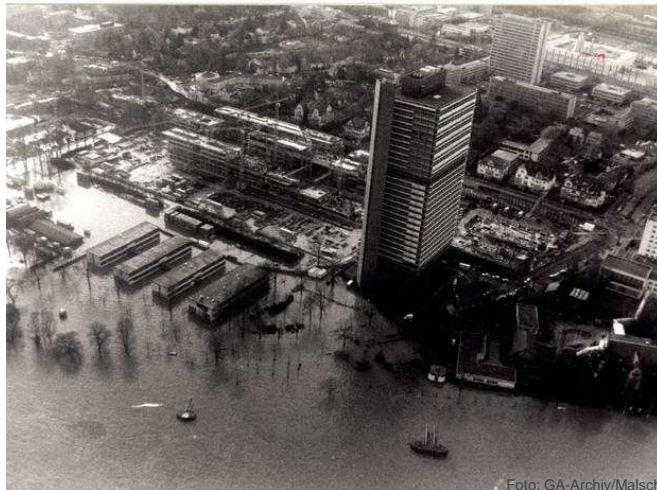
## Schürmann-Bau Bonn, Rhein-Hochwasser 1993

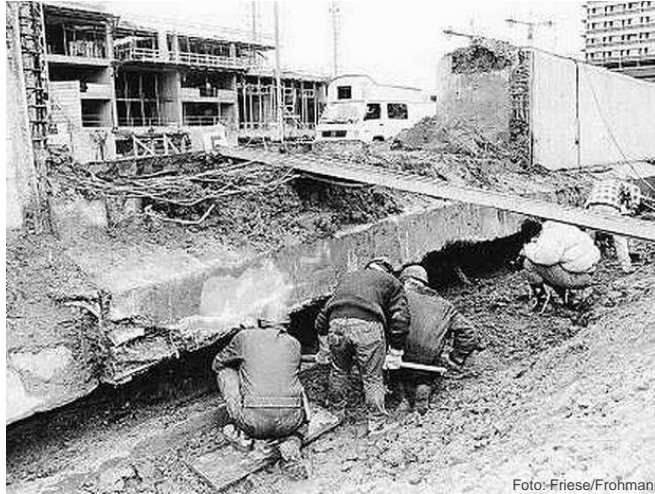
## Schürmann-Bau Bonn, Anhebung bis 70 cm

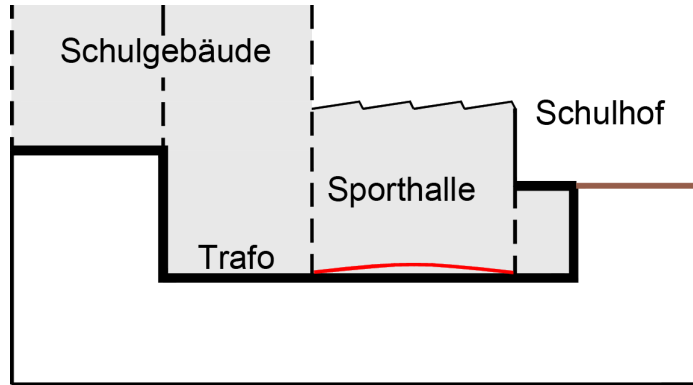
Wölbung  
Parkett

Gebüdeschnitt, Tag 2 früh

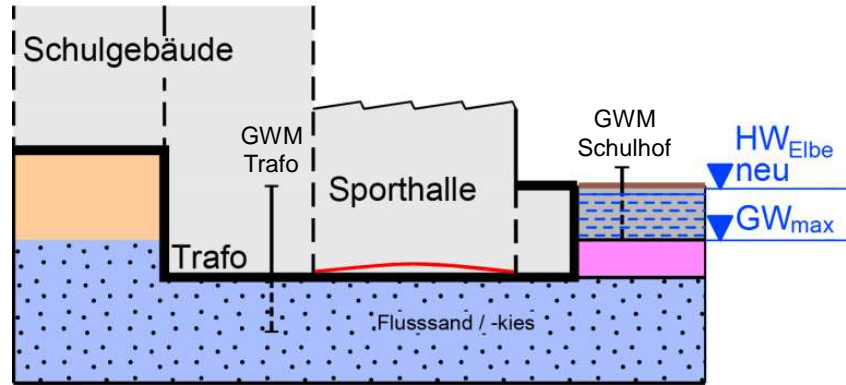
Tag 2 Mittag: 2 GWM errichtet, Höheneinmessung abgeschlossen, Statik geklärt, alle Daten in einem Höhensystem

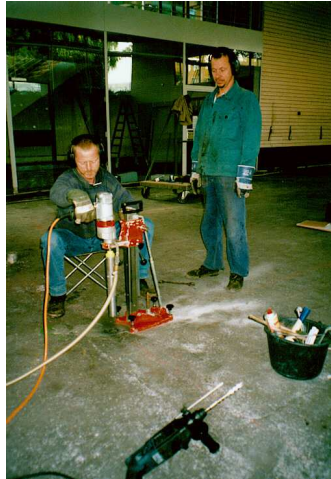
1. Durchfeuchtung Mauerwerk mind. 40 cm
2. Fußbodenbeläge zerstört (Parkett, Fliesen)
3. Elektrische Anlagen im Durchfeuchtungsbereich korrodiert
4. Betonplatte Hallenfußboden mit 30 cm Wölbung !

Ursachenklärung für bleibende Wölbung der Fußbodenplatte
